延岡市ケーブルテレビエリア拡大事業（第1工区）

CATV 電柱傾斜による水道管破損に関する報告

場 所：延岡市熊野江町（熊野江漁港付近）

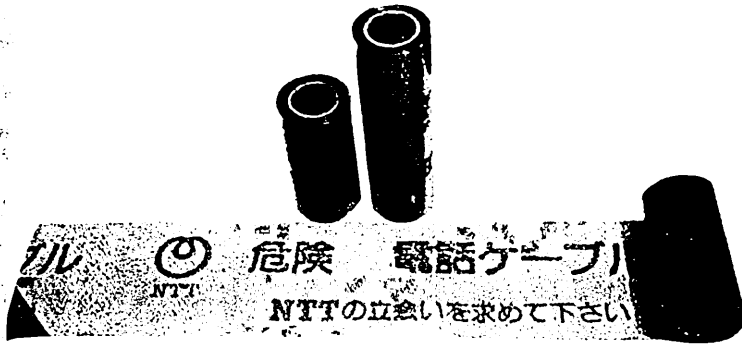
# 埋設シート

埋設標識シートは、管路と路面等(舗装面)との間に設置し、掘削作業および試験掘り時に地下に埋設されている管路の存在を予知させるものである。

- ① 材質ポリエチレン
- ② 赤地に文字ブルー
- ③ 巾 250<sup>mm</sup> × 長さ 50<sup>m</sup> | 箱 10巻入  
巾 400<sup>mm</sup> × 長さ 50<sup>m</sup> | 箱 5巻入

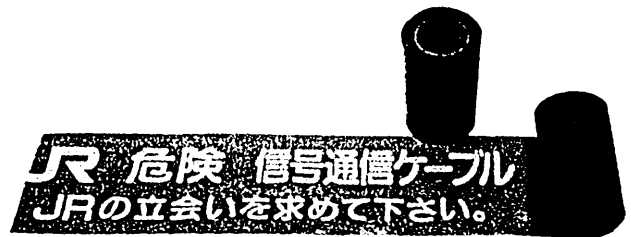
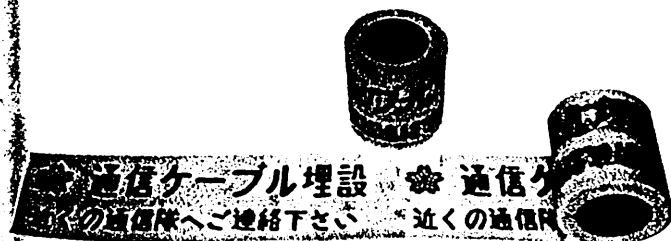
- ① 材質 ポリエチレン (二重構造)
- ② 色 ライトグリーン (文字白)
- ③ 巾 200<sup>mm</sup> × 長さ 50<sup>m</sup> | 箱 10巻入

- ① 材質 PE+EVA・PE
- ② 黄色地に赤文字
- ③ 巾 150<sup>mm</sup> × 長さ 50<sup>m</sup> | 箱 10巻入

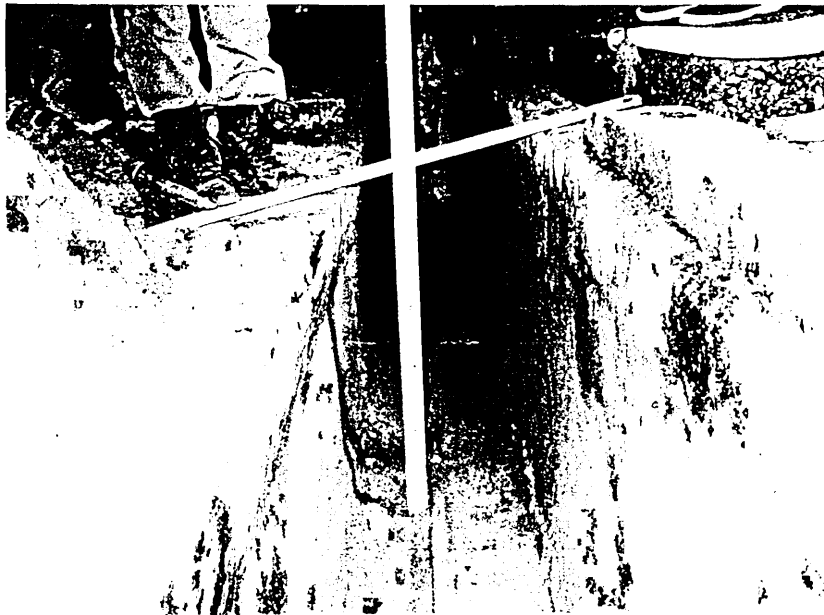
Node	Node47
場所	熊野江漁港
材料名	
規格	
数量	
内容	復旧状況

送水管復旧後に、建柱予定位置に電柱を下記条件により建柱した。

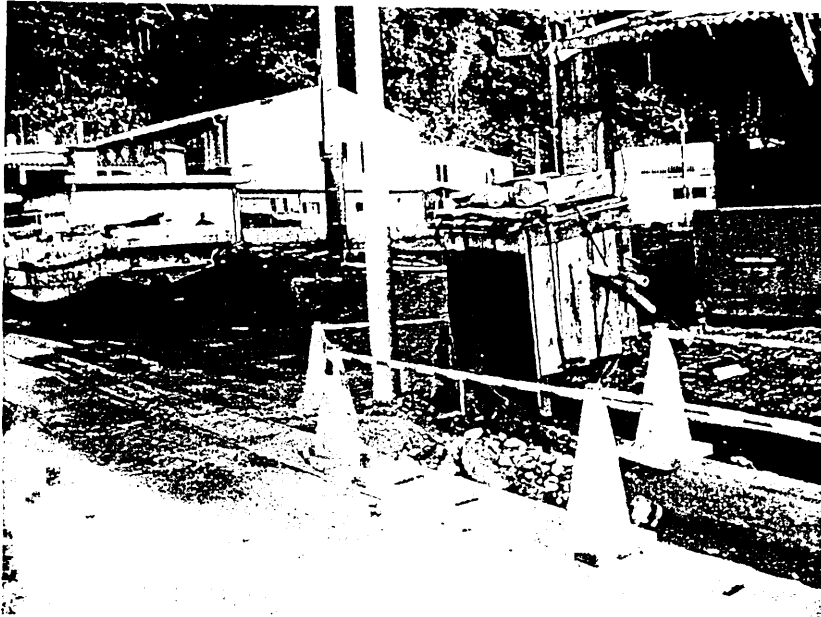
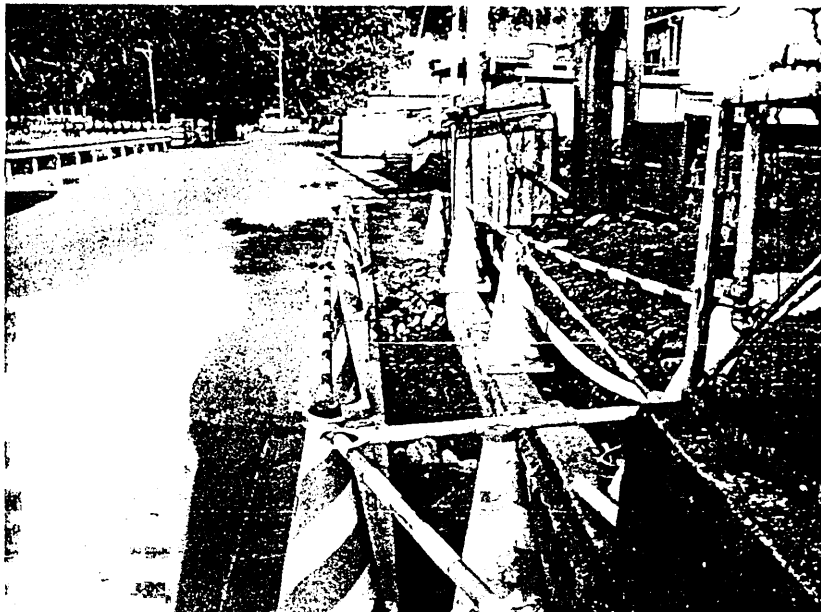
Node	Node47
場所	熊野江漁港
材料名	
規格	
数量	
内容	移設後の状況

今後において交通事故及び台風等不可抗力で管への圧迫等の影響も懸念されることから再度現地を調査し、移設出来る範囲で建柱位置を探し地権者との交渉を行い承諾を貰った。

宮崎県栽培漁業協会の方に立会い頂き、電柱の移設作業を行った。

1. 電柱と離隔を取る為に弛ませた管を掘り起こし、真っ直ぐな状態で埋め戻して欲しい（管に対する影響を少なくする為）。

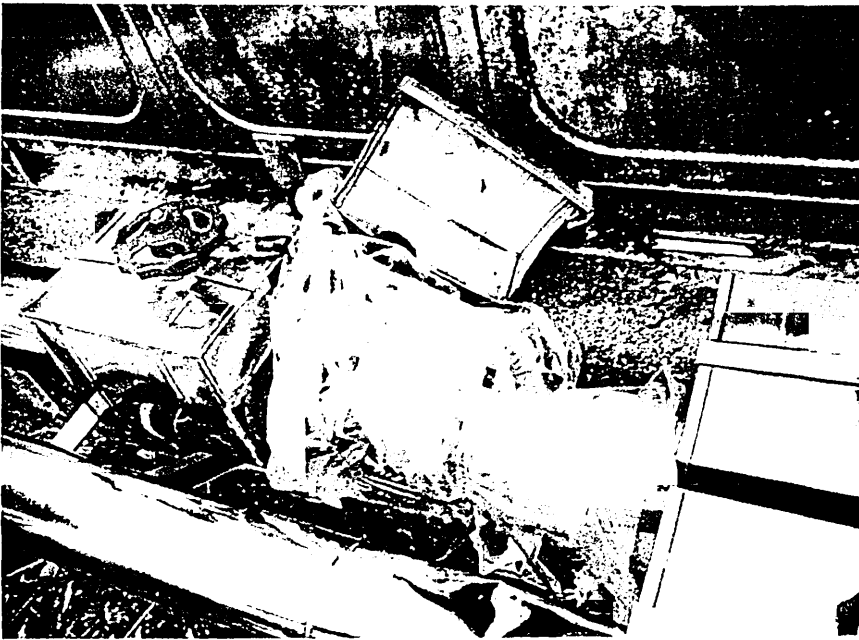
12月19日に貯水層がオーバーフローを起こした為点検を行った際に、硬質ビニル管の破片がバルブに詰っていた為、取り除き復旧した。

Node	Node47
場所	熊野江漁港
電柱番号	
材料名	
規格	
内容	貯水槽 バルブ及びステンレスカバー

2. バルブに詰まった破片を除く際に取り外したステンレスの管カバーを補修する。
3. 今回の補修部分の送水管に対して1年程度様子を見たい。1年以内に問題が発生した場合には再度補修を行って欲しい。
4. 作業を行う際は事前に連絡し、立会いを行い確認を行う。又、写真により記録する。
